南山大学

Nanzan University

補足事項 Additional explanations

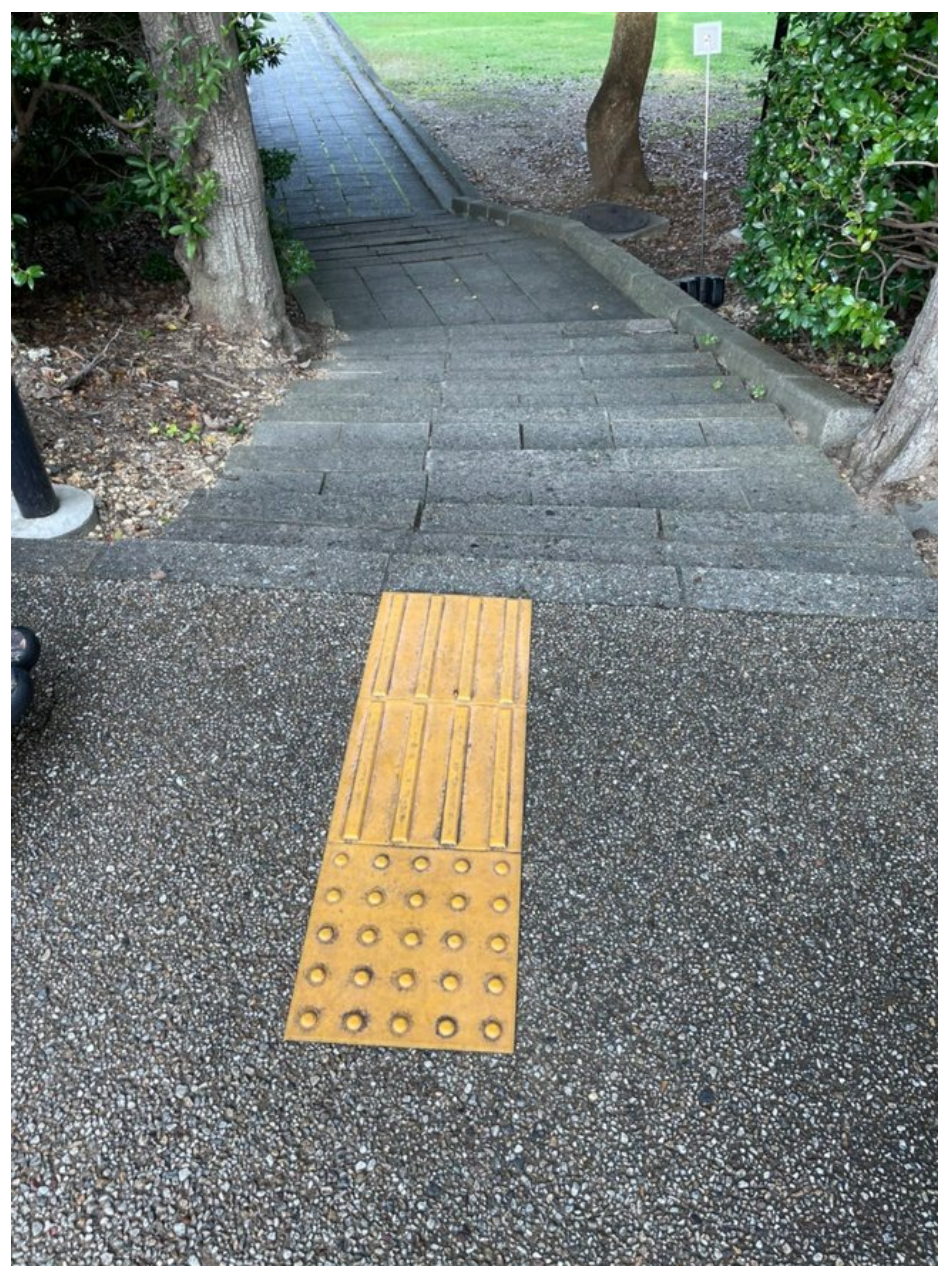
★1

★1：点字不備あり

The braille block is incomplete.

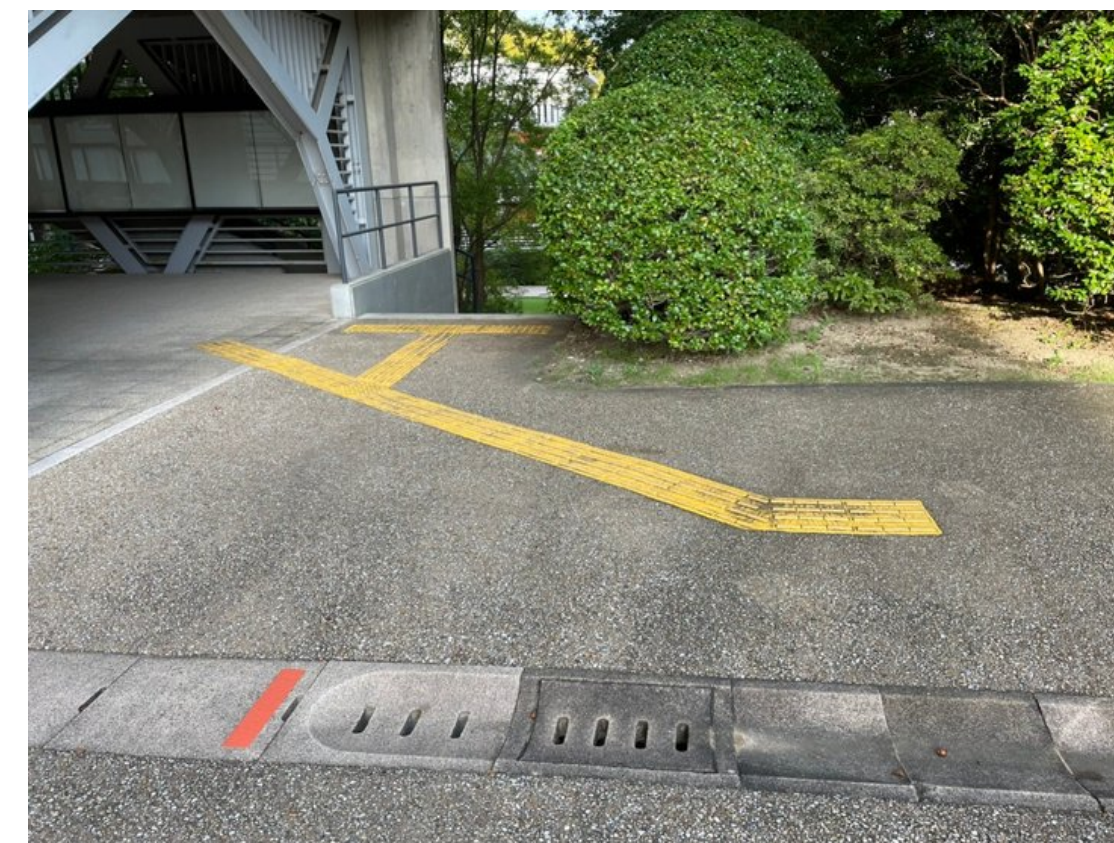
★2

★2：点字不備と手すり不備あり

The braille block and the handrail are incomplete.
